Szakács Béla Zsolt

Palágykomoróc (Паладь Комарівци), református templom

Kiss Lóránd

A palágykomoróci református templom falképeinek feltárása

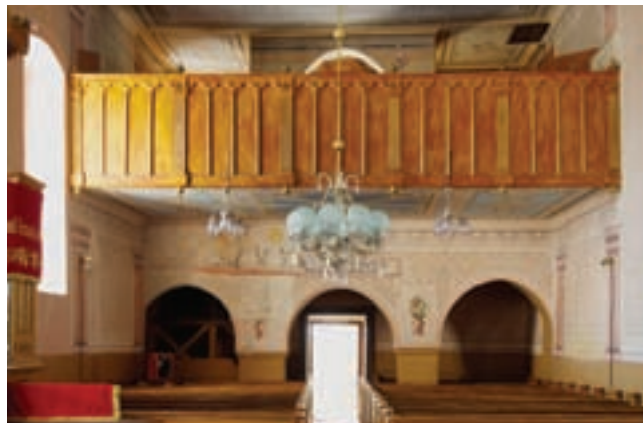
5. A templombelső nyugat felé

A pillérek magas, kétlépcsős lábazon állnak, lezárásuk szintén kétlépcsős kiugrás. Ezek a pillérek hordják a nyugati karzatot is, amelynek dongaboltozattal fedett földszintje három félköríves nyílással kapcsolódik a hajó terébe. Az ívek a falakról konzol nélkül indulnak. A déli oldalon a karzatalj falsíkja délebbre helyezkedik el, mint a hajóé, amelynek belső tere így tehát valamivel szűkebb (5. kép).

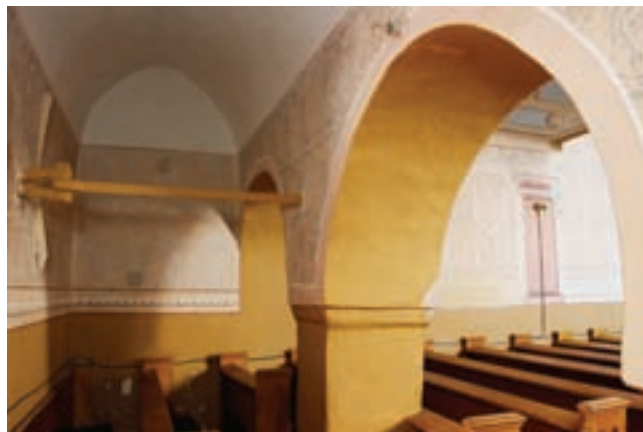
6. A karzatalj észak felé

A nyugati karzat középrésze, amely tehát a torony első emelete, parabolaíves nyílással néz a hajó felé. Ez a középtér a karzat két oldalsó teréhez félköríves nyílá-

sokkal kapcsolódik. E két oldaltér mellvéddel záródik kelet felé, de a középrész mellvédje megszakad, mivel a karzatot meghosszabbították a hajó tere felé, egészen a déli nagy ablak vonaláig. Az emeleten sehol sincs boltozás (6. kép).

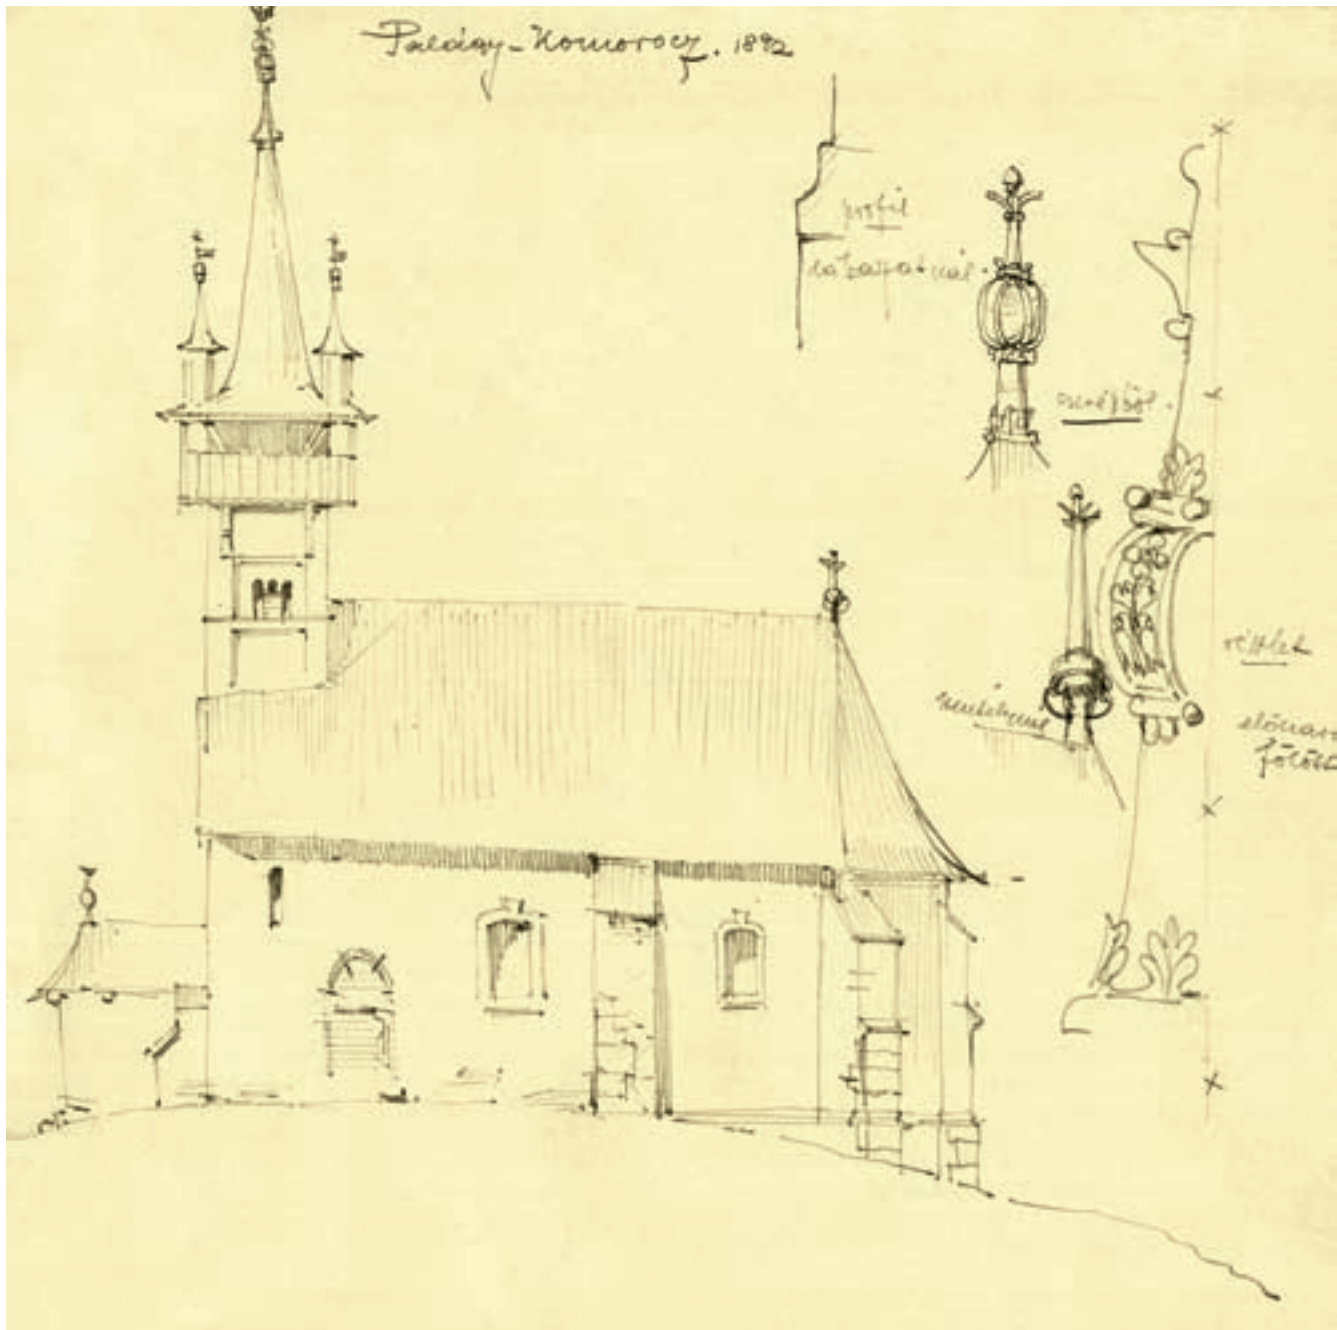
7. A déli homlokzat a restaurálás előtt, részlet (Möller István, 1892)

8. A torony részletei a restaurálás előtt (Möller István, 1892)

Ez az állapot több építési korszak emlékét őrzi. Eltekintve az utóbbi évek felújításaitól, melyek szerkezeti változtatással nem jártak, a jelen állapot kialakítása lényegében az 1895-ös restauráláshoz kötődik. Ennek emlékét az előcsarnok nyugati falán a bejárat fölött emléktábla őrzi.²⁵ Erre az 1880-as években már folyó kisebb javítások²⁶ után került sor, az egyházközség kezdeményezésére. A gyülekezet eredeti célja az volt, hogy a templomot kibővítsék, de ehhez nem sikerült megnyernie a Vallás- és Közoktatásügyi Miniszter engedélyét. Möller István 1892-ben a helyszínen járt, felméréseket²⁷ és jelentést készített (7–8. kép). Ebben az időben készítette felméréseit

Összevetve a fennmaradt dokumentumokat a jelenlegi állapottal, megállapítható, hogy a legjelentősebb változtatások valóban a tornyon történtek. Nemcsak a toronysisak és annak tornáca készült újra (a régihez hasonló, de azzal nem azonos formában), hanem a tornác alatti farkasfogas dísz és fűrészfogas párkány is ekkor készült.³¹ Az ikerablakokat is átalakították: Möller felmérésein világos, hogy eredetileg csak kelet felé nézett kettős ikerablak, a másik három égtáj felé viszont hármásakat alkalmaztak³² – ezeket Sztehlo mindenütt kettősökre változtatta, és nyilván cserélte az osztóoszlopokat is. Ezek eredeti formáját szintén Möller rajzáról ismerjük: a mai attikai jellegű lábázat helyett ezen lépcsős lábázat látszik; a párnatag nagyjából megfelel a mainak, de alatta a nyaktagnak a rajzon nincs nyoma; ellenben Möller a fejezet fölött olyan ívelt oldalú vállkövet tüntet fel, amelyet ma teljesen más formák helyettesítenek.

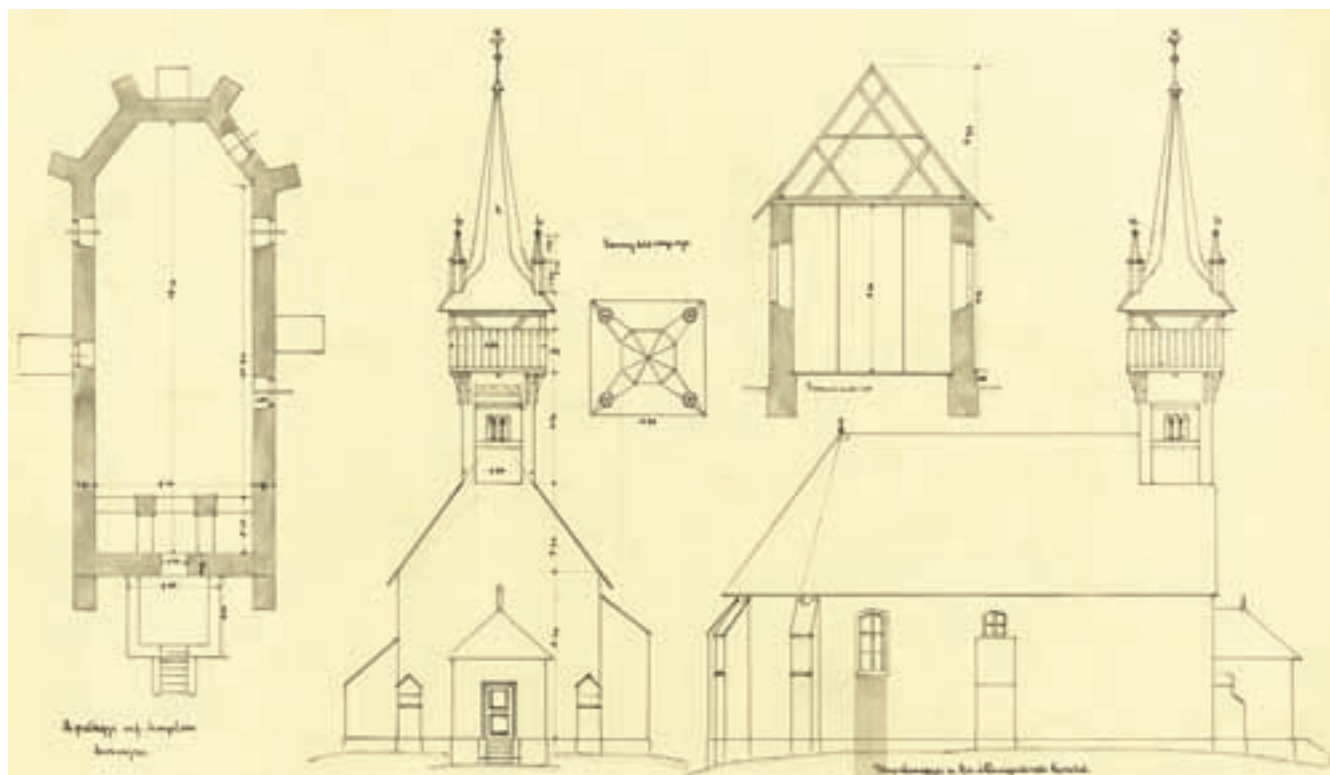
9. A templom alaprajza, nyugati és északi homlokzata a restaurálás előtt (Kemény Bertalan)

Kemény Bertalan, az Ungvármegyei M. Kir. Államépítészeti Hivatal mérnöke (9. kép).²⁸ Az ügy 1893–1894-ben is folytatódott, s elhúzódása miatt Kun Bertalan református püspök is sürgette a választ. A Műemlékek Országos Bizottsága kérésére Möller átadta az ügyet Sztehlo Ottónak, aki 1894. augusztus 3-án járt a faluban. Jelentése alapján a MOB a folyó tetőfedési munkálatok ellen nem emelt kifogást, de segílyt sem javasolt. Ugyanakkor a torony stílszerű helyreállítását pártfogásába vette. Ehhez a tervet 1895 februárjában Sztehlo el is készítette,²⁹ és azt (Schulek Frigyes némi módosító javaslatának figyelembe vételével) meg is valósították.³⁰

Sztehlo elképzelései nemcsak a torony tégladíszzeit illetően jelennek meg Kemény rajzán, hanem a nyugati homlokzat tekintetében is: itt a ceruzás kiegészítés az oromfal lezárásaként félköríves párkányt jelöl. Ez azonban nem így, hanem egyszerűbben, derékszögű lépcsőzet formájában valósult meg. Hasonló lépcsős párkány került az előcsarnok homlokzatára is. Az előcsarnok fölötti ablak Möller rajza szerint a mainál keskenyebb és befelé szélesedő rézsús béléttű volt, ugyanúgy, mint a karzat déli

ablaka: ezek szerint mindkettőt ekkoriban szélesítették. Az északi homlokzatról a restaurálás előtt csak Kemény rajza tájékoztat, amely a fal közepén álló támpillér fölött szegmentíves záródású ablakot jelez (ugyanaz megvan Möller alaprajzán is). Ennek ma már nincs nyoma, ezt is ekkor falazhatták be. Változtattak a támpilléreken is: a szentély sarkain állók a restaurálás előtt meredek lezárásúak voltak, és felnyúltak egészen a főpárkányig. A déli fal középső támpillére is magasabb lehetett a mainál. A nyugatiak viszont korábban kétlépcsősek, a felső részükön sátoztetős lezárásúak voltak, ami helyett egységes lejtős lezárást alkalmaztak. Möller rajzán olyan negyedhomorlatos lábázati profilt is jelöl, amelynek ma nincs nyoma.

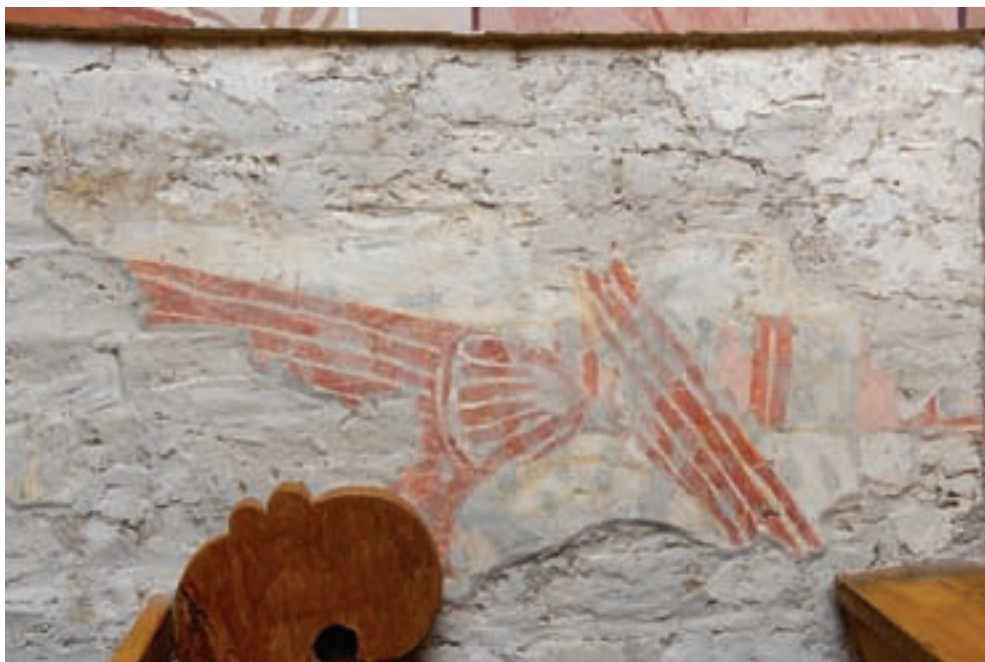
16. Szárnyas angyal töredéke az északi hajófalán

Az északi hajófalán feltárt kisebb falfelületen egy szárnyas angyal töredékét találtuk meg. Az angyal két vörössel festett szárnya és sárga nimbusza is kivehető (16. kép).
