## Palágykomoróc (Паладь Комарівци), református templom

## A palágykomoróci református templom falképeinek feltárása

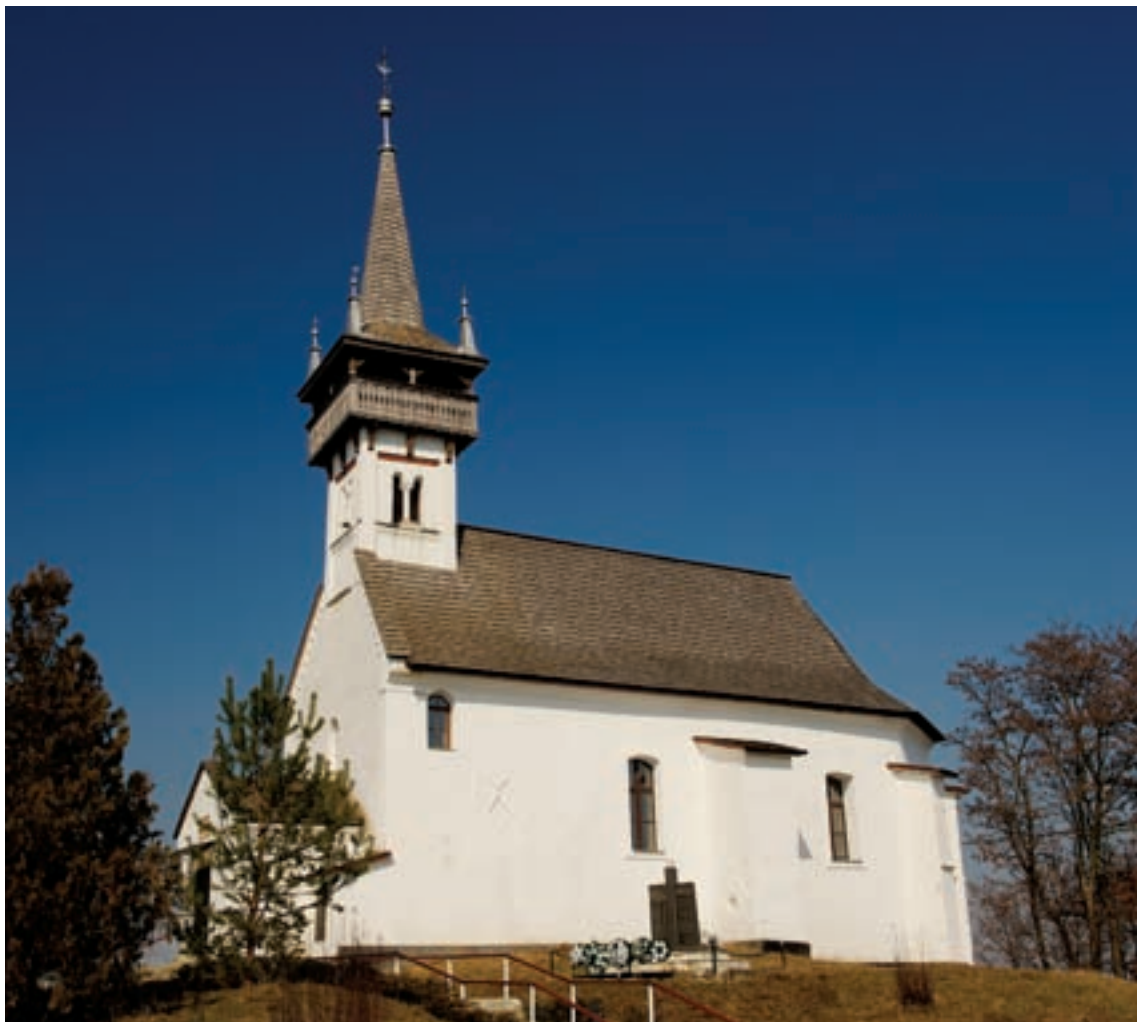
1. A templom összképe délnyugatról

Az egykori Ung megyei Palágy és Komoróc községeket 1943-ban egyesítették, s így jött létre a mai Palágykomoróc. A palágyi részen álló református templom Kárpátalja egyik legjelentősebb középkori műemléke, ennek ellenére a művészettörténeti szakirodalom alig vett róla tudomást (*1. kép*). A figyelem először akkor fordult feléje, amikor a XIX. század végén felmerült restaurálása – de azon túl, hogy az ügyintézés ment a maga útján,

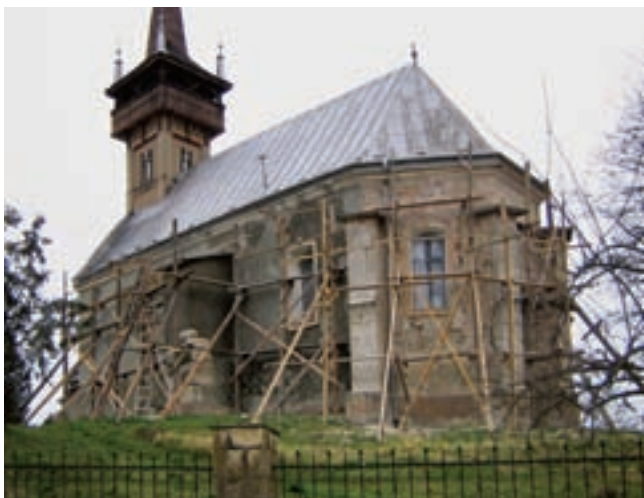
2. A templom délkeletről kutatás közben

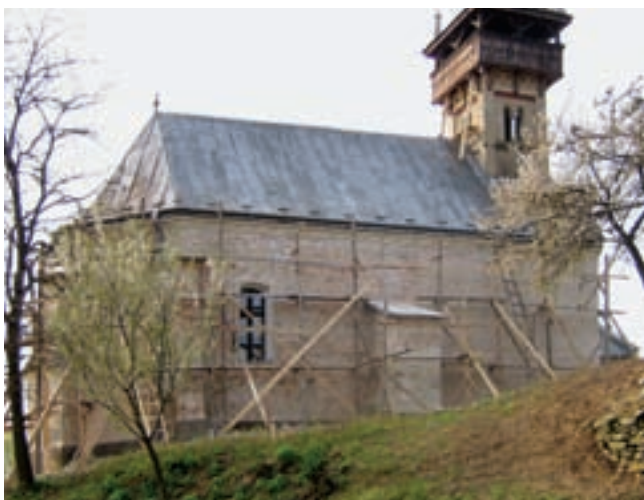
3. A templom északi homlokzata kutatás közben

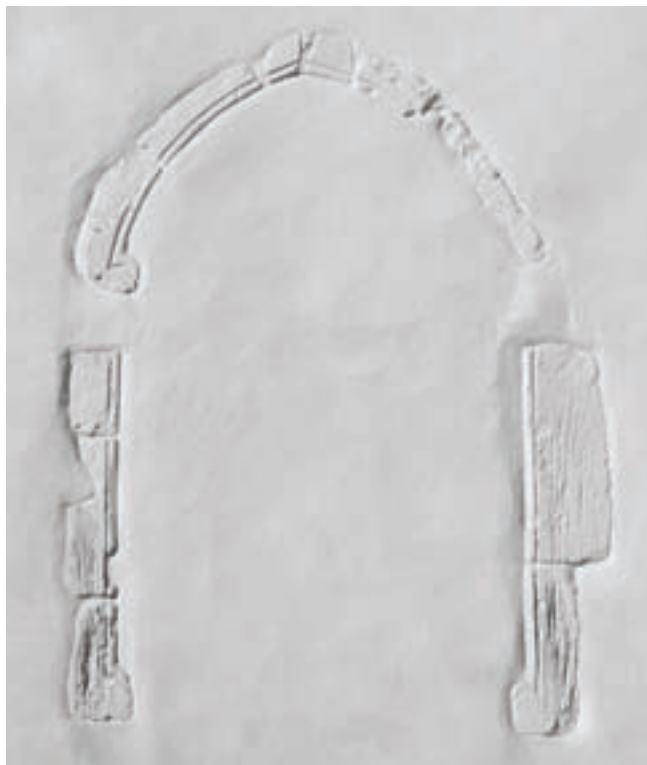
4. A befalazott déli kapu

A templom belső terét nagyméretű, szegmensíves lezárású ablakok világítják meg: a déli oldalon kettő (a támpillér két oldalán), a szentély délkeleti falán, valamint az északi falon a déli oldal keleti ablakával szemben. A nyugati fal közepén, az előcsarnok fölött és vele azonos magasságban a déli fal nyugati végén félköríves lezárású, viszonylag széles ablak található. A hajó déli falában befalazott kapu kőkerete vehető ki: a kapu csúcsíves volt, archivoltját és szarköveit külső oldalukon hengertag zárta le (ez alighanem egy sarokhorony keretelése), amely sarvtagba futott bele (a keretből ma megvan a két szarkő- és

a baloldali archivoltvégződés). A kapu fejezetzőnája mindkét oldalon hiányzik (4. kép).

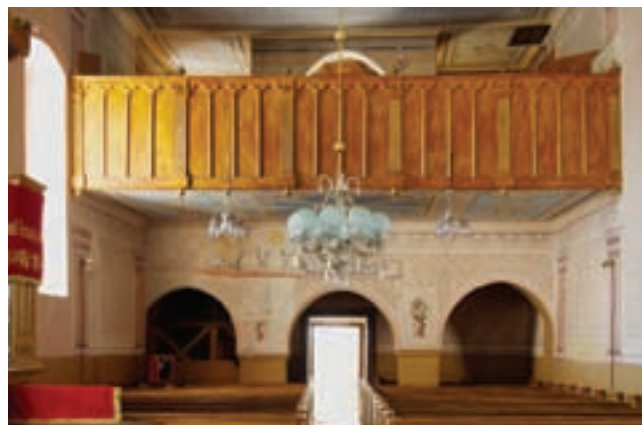
5. A templombelső nyugat felé

A pillérek magas, kétlépcsős lábazon állnak, lezárásuk szintén kétlépcsős kiugrás. Ezek a pillérek hordják a nyugati karzatot is, amelynek dongaboltozattal fedett földszintje három félköríves nyílással kapcsolódik a hajó terébe. Az ívek a falakról konzol nélkül indulnak. A déli oldalon a karzatalj falsíkja délebbre helyezkedik el, mint a hajóé, amelynek belső tere így tehát valamivel szűkebb (5. kép).

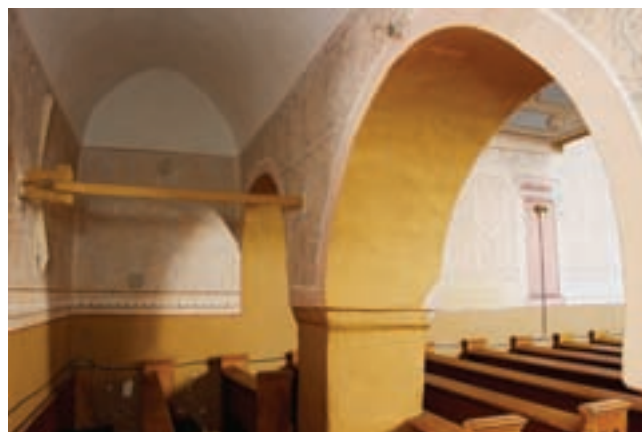
6. A karzatalj észak felé

A nyugati karzat középrésze, amely tehát a torony első emelete, parabolaíves nyílással néz a hajó felé. Ez a középtér a karzat két oldalsó teréhez félköríves nyílá-

sokkal kapcsolódik. E két oldaltér mellvéddel záródik kelet felé, de a középrész mellvédje megszakad, mivel a karzatot meghosszabbították a hajó tere felé, egészen a déli nagy ablak vonaláig. Az emeleten sehol sincs boltozás (6. kép).

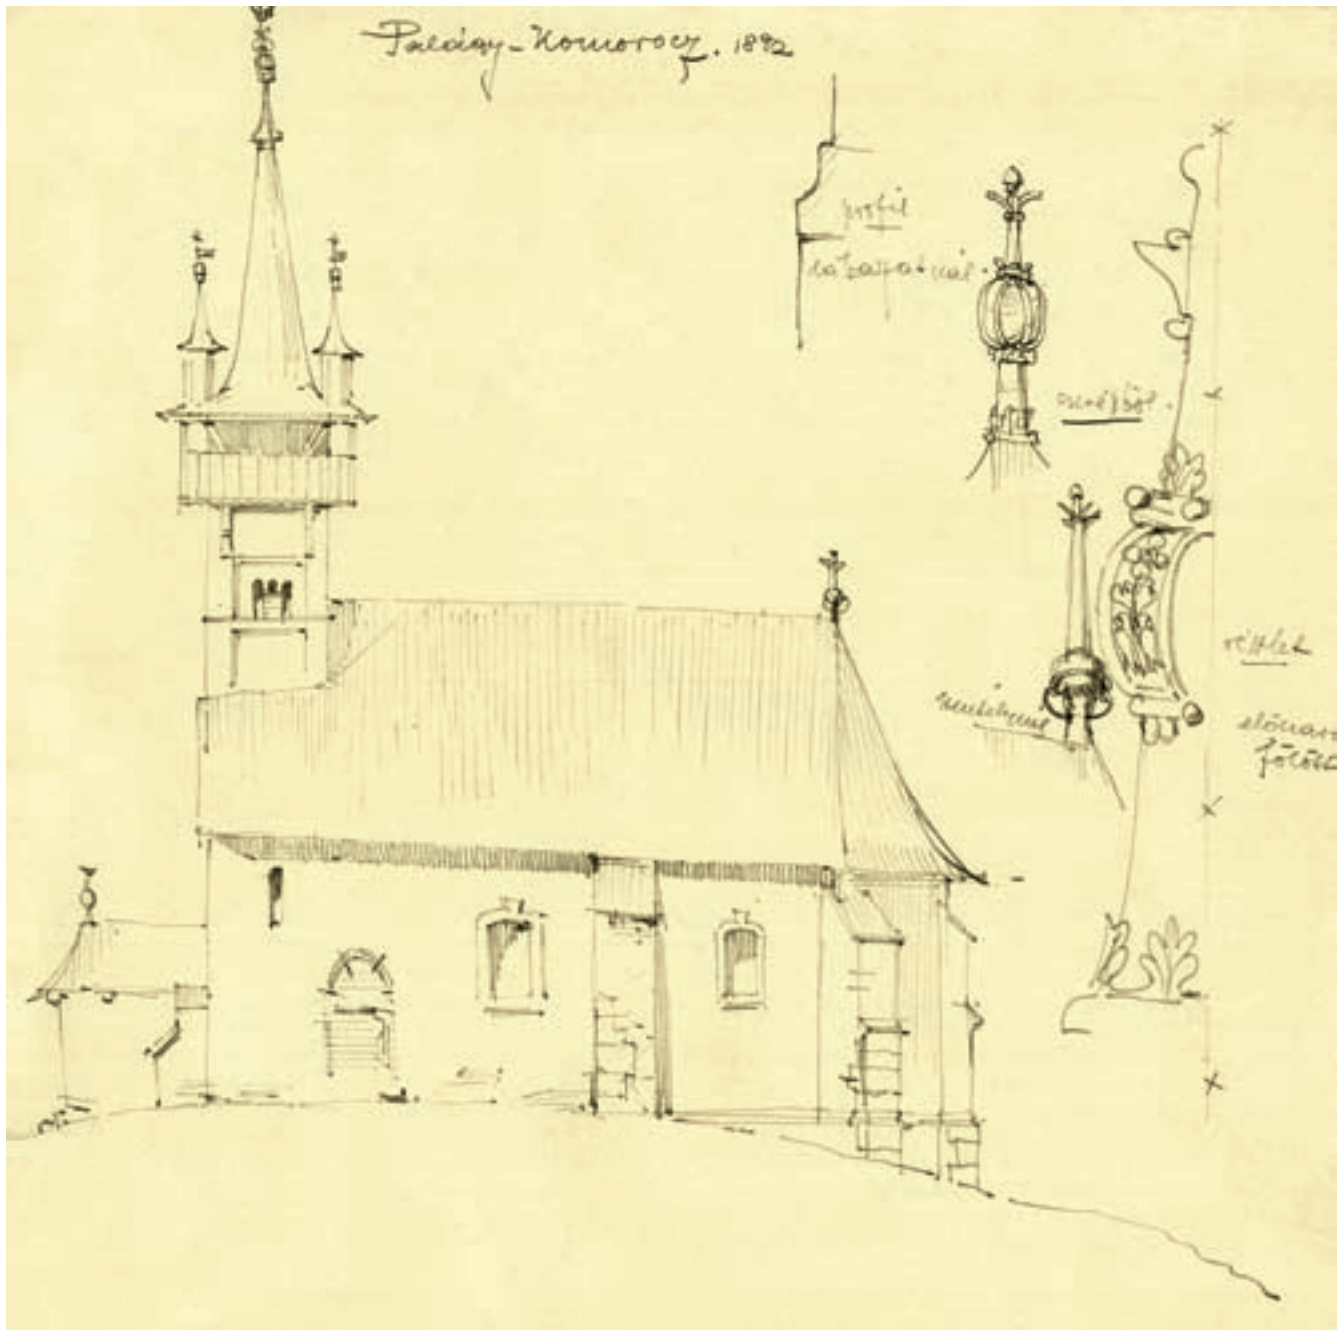
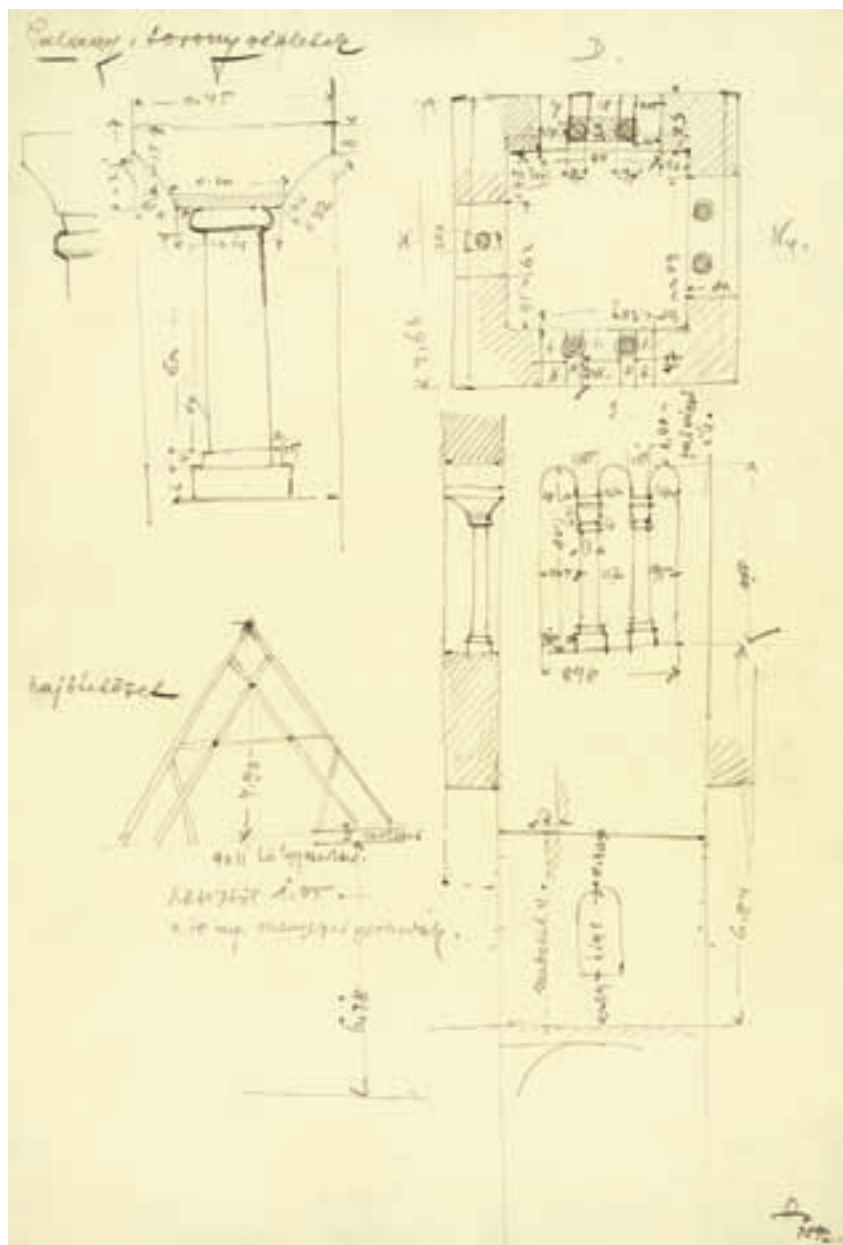
7. A déli homlokzat a restaurálás előtt, részlet (Möller István, 1892)

8. A torony részletei a restaurálás előtt (Möller István, 1892)

Ez az állapot több építési korszak emlékét őrzi. Eltekintve az utóbbi évek felújításaitól, melyek szerkezeti változtatással nem jártak, a jelen állapot kialakítása lényegében az 1895-ös restauráláshoz kötődik. Ennek emlékét az előcsarnok nyugati falán a bejárat fölött emléktábla őrzi.<sup>25</sup> Erre az 1880-as években már folyó kisebb javítások<sup>26</sup> után került sor, az egyházközség kezdeményezésére. A gyülekezet eredeti célja az volt, hogy a templomot kibővítsék, de ehhez nem sikerült megnyernie a Vallás- és Közoktatásügyi Miniszter engedélyét. Möller István 1892-ben a helyszínen járt, felméréseket<sup>27</sup> és jelentést készített (7–8. kép). Ebben az időben készítette felméréseit

Összevetve a fennmaradt dokumentumokat a jelenlegi állapottal, megállapítható, hogy a legjelentősebb változtatások valóban a tornyon történtek. Nemcsak a toronysisak és annak tornáca készült újra (a régihez hasonló, de azzal nem azonos formában), hanem a tornác alatti farkasfogas dísz és fűrészfogas párkány is ekkor készült.<sup>31</sup> Az ikerablakokat is átalakították: Möller felmérésein világos, hogy eredetileg csak kelet felé nézett kettős ikerablak, a másik három égtáj felé viszont hármassakat alkalmaztak<sup>32</sup> – ezeket Sztehlo mindenütt kettősökre változtatta, és nyilván cserélte az osztóoszlopokat is. Ezek eredeti formáját szintén Möller rajzáról ismerjük: a mai attikai jellegű lábazat helyett ezen lépcsős lábazat látszik; a párnatag nagyjából megfelel a mainak, de alatta a nyaktagnak a rajzon nincs nyoma; ellenben Möller a fejezet fölött olyan ívelt oldalú vállkövet tüntet fel, amelyet ma teljesen más formák helyettesítenek.

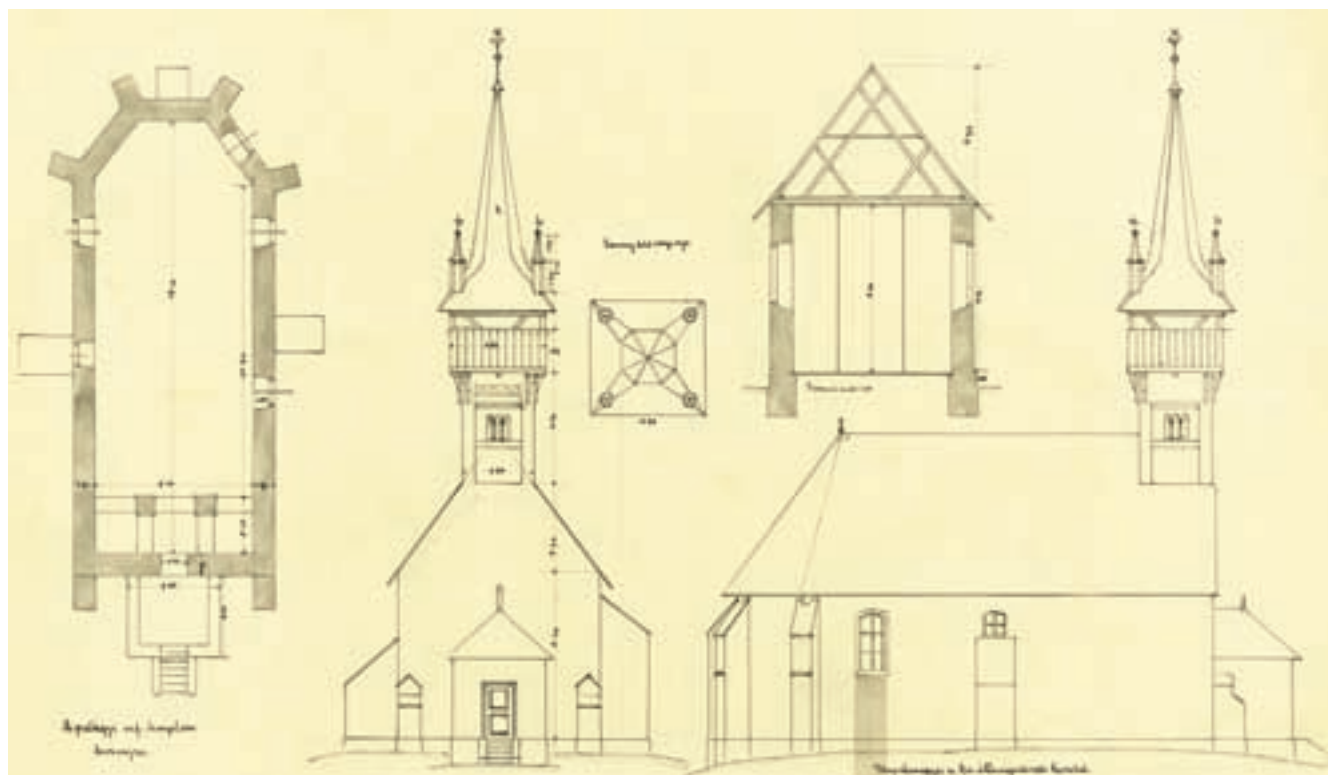
9. A templom alaprajza, nyugati és északi homlokzata a restaurálás előtt (Kemény Bertalan)

Kemény Bertalan, az Ungvármegyei M. Kir. Államépítészeti Hivatal mérnöke (9. kép).<sup>28</sup> Az ügy 1893–1894-ben is folytatódott, s elhúzódása miatt Kun Bertalan református püspök is sürgette a választ. A Műemlékek Országos Bizottsága kérésére Möller átadta az ügyet Sztehlo Ottónak, aki 1894. augusztus 3-án járt a faluban. Jelentése alapján a MOB a folyó tetőfedési munkálatok ellen nem emelt kifogást, de segínyt sem javasolt. Ugyanakkor a torony stílszerű helyreállítását pártfogásába vette. Ehhez a tervet 1895 februárjában Sztehlo el is készítette,<sup>29</sup> és azt (Schulek Frigyes némi módosító javaslatának figyelembe vételével) meg is valósították.<sup>30</sup>

Sztehlo elképzelései nemcsak a torony tégladíszzeit illetően jelennek meg Kemény rajzán, hanem a nyugati homlokzat tekintetében is: itt a ceruzás kiegészítés az oromfal lezárásaként félköríves párkányt jelöl. Ez azonban nem így, hanem egyszerűbben, derékszögű lépcsőzet formájában valósult meg. Hasonló lépcsős párkány került az előcsarnok homlokzatára is. Az előcsarnok fölötti ablak Möller rajza szerint a mainál keskenyebb és befelé szélesedő rézsús béléttű volt, ugyanúgy, mint a karzat déli

ablaka: ezek szerint mindkettőt ekkoriban szélesítették. Az északi homlokzatról a restaurálás előtt csak Kemény rajza tájékoztat, amely a fal közepén álló támpillér fölött szegmentíves záródású ablakot jelez (ugyanaz megvan Möller alaprajzán is). Ennek ma már nincs nyoma, ezt is ekkor falazhatták be. Változtattak a támpilléreken is: a szentély sarkain állók a restaurálás előtt meredek lezárásúak voltak, és felnyúltak egészen a főpárkányig. A déli fal középső támpillére is magasabb lehetett a mainál. A nyugatiak viszont korábban kétlépcsősek, a felső részükön sátortetős lezárásúak voltak, ami helyett egységes lejtős lezárást alkalmaztak. Möller rajzán olyan negyedhomorlatos lábazati profilt is jelöl, amelynek ma nincs nyoma.

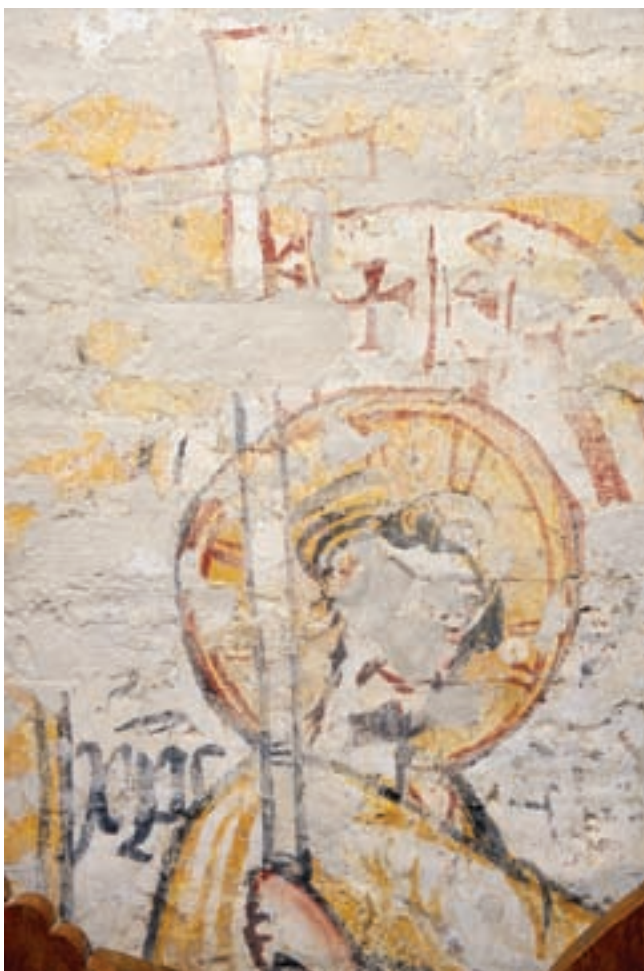
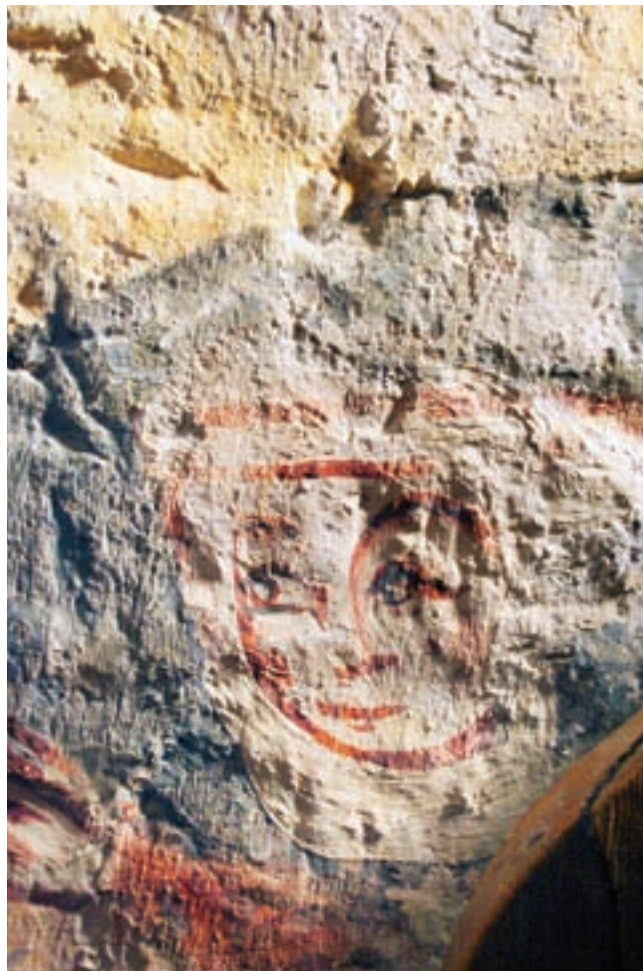
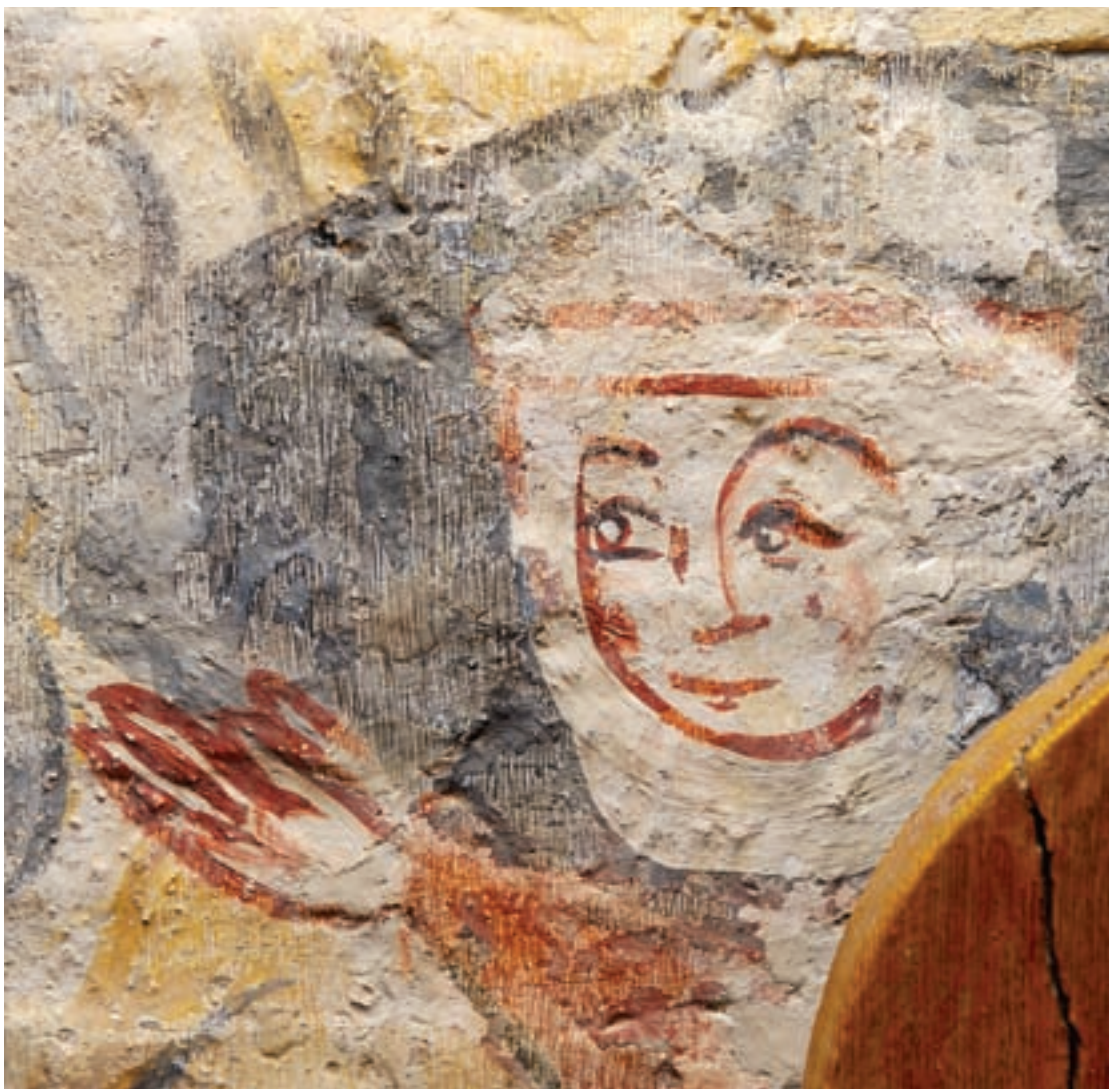
10. Krisztus a pokol tornácán

11. Koronás nő képe feltárás közben, sűrűfényben

12. Koronás nő képe a restaurálás után

A déli hajófalón feltárt jelenet Krisztust ábrázolja a pokol tornácán: kezében keresztes zászlót tart, másik kezét egy szakállas férfi és egy koronás nő felé nyújtja. A két figura alatt a háttér sötét, melyen a *Lucifer* felirat olvasható. Krisztus feje mellett nevének görög monogramja látható: *XPC* (10–12. kép).

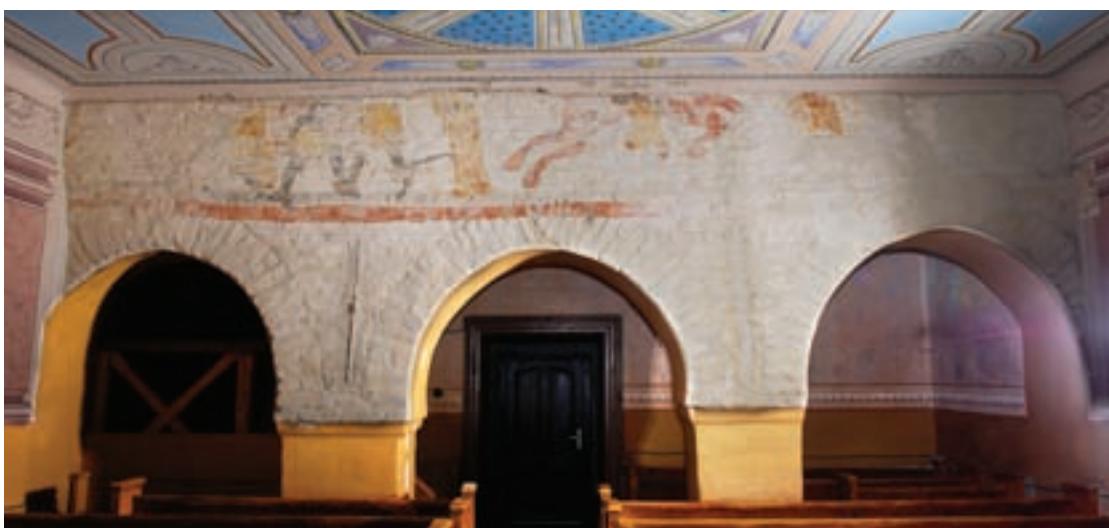
13. A Szent László-legenda a karzat mellvédjén

A karzat mellvédjén a Szent László-legenda részlete ismerhető fel: a jelenetet alulról egy vastag vörös sáv határolja (13. kép). Néhány kisebb töredék mellett a Birkózás jelenete azonosítható. A jelenetek felső felét a középkori karzat elé fából épített újabb karzat eltakarja. A látható részeken Szent László páncélos ruházata, a kun tarka ruhája és a kun Achilles-inába vágott bárd ismerhető fel. A fakarzaton, a padok mögött fennmaradt a jelenetek felső része is, ahol látható Szent László koronája és a kun sapkája. A 2012-es beavatkozás a román kori nyugati karzat mellvédjét érintette. A mellvéd északi felén a feltárás során láthatóvá vált a birkózó kun lábát bárdal megsebesítő lány alakja, illetve az Üldözés töredékes jelenete (14–15. kép).

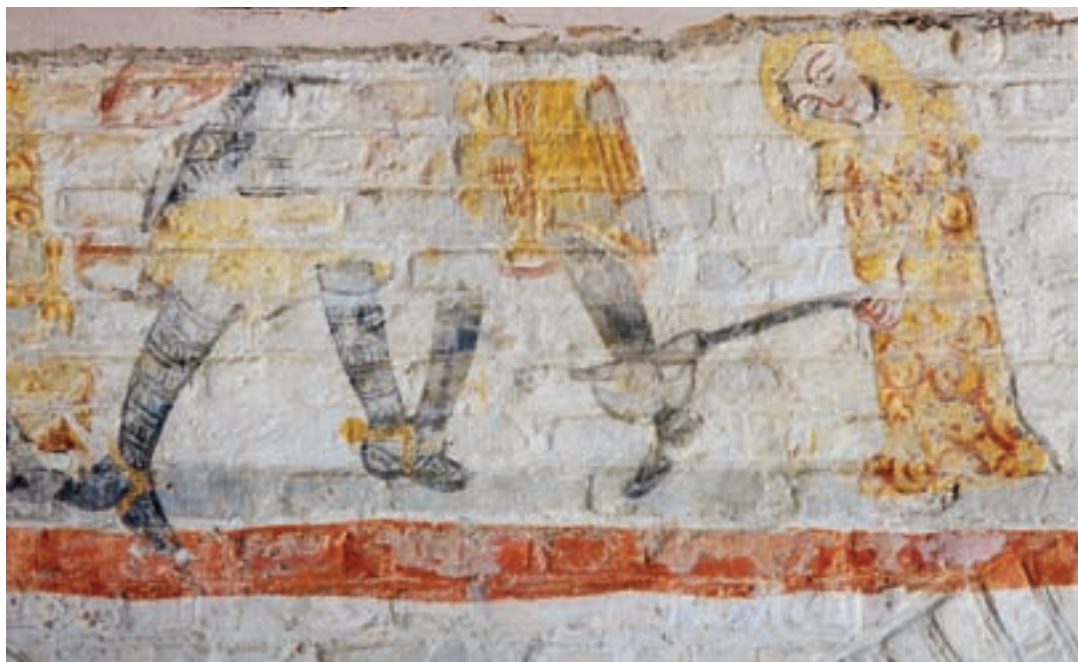
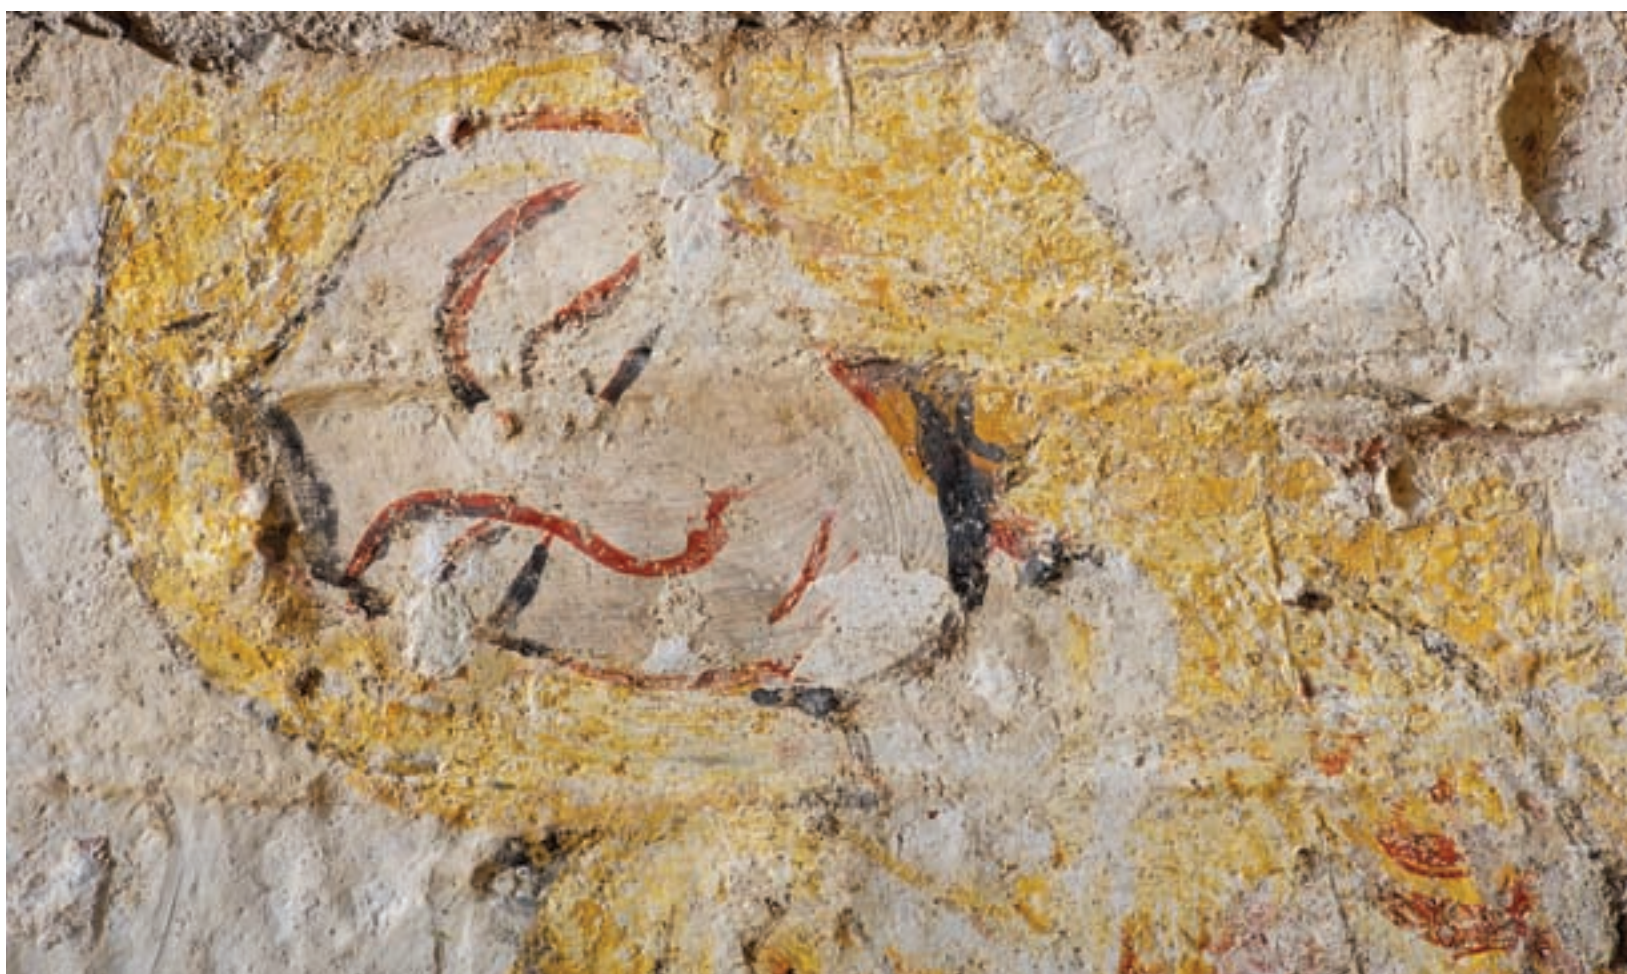
14. A Birkózás-jelenet

15. A lány a Birkózás-jelenetből

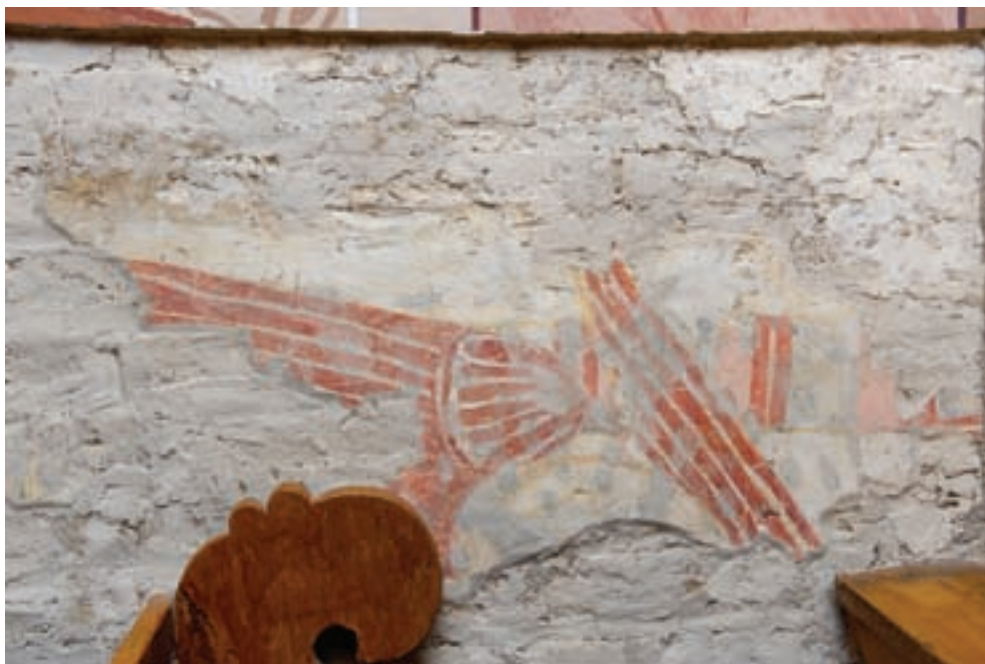
16. Szárnyas angyal töredéke az északi hajófalán

Az északi hajófalán feltárt kisebb falfelületen egy szárnyas angyal töredékét találtuk meg. Az angyal két vörössel festett szárnya és sárga nimbusza is kivehető (16. kép).
